泉北水道施設についての所見

中本信忠 信州大名誉教授
2019年11月27日

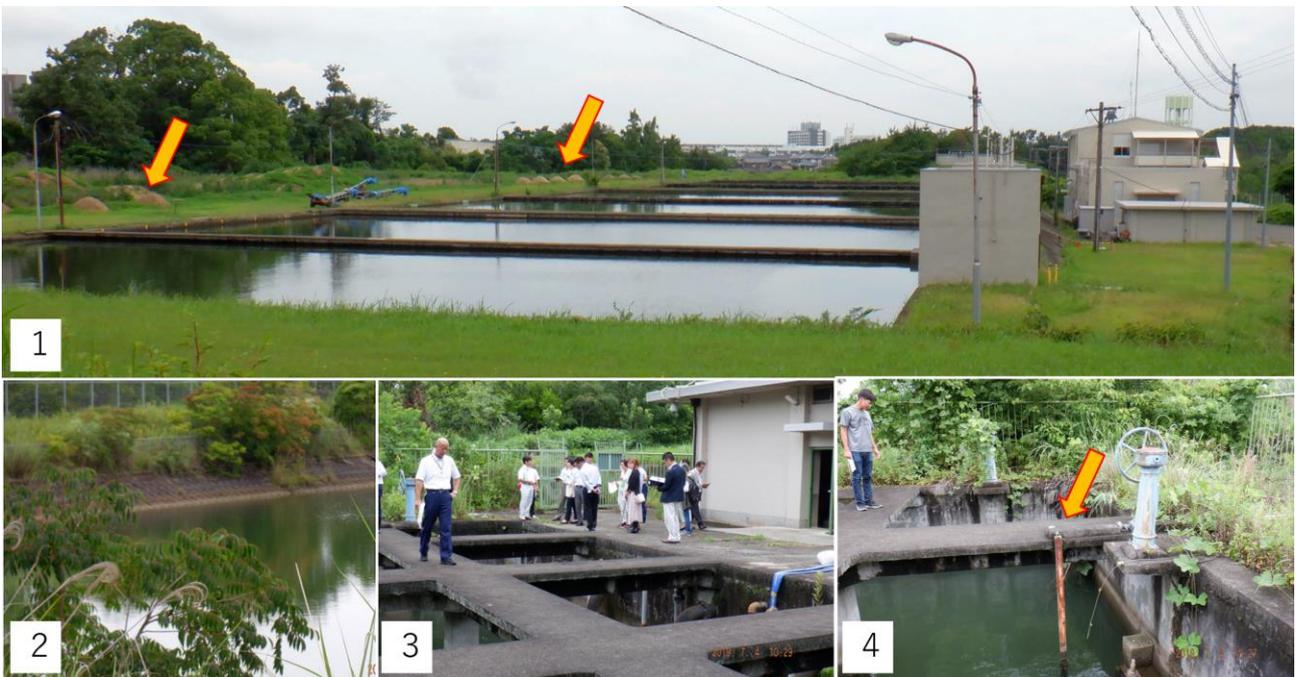
ろ過池の奥に削り取った砂山があった（1）。その量はわずかであった。水源貯水池の壁面は、水位変動があるのでコンクリートブロックで補強されていた（2）。コンサルによる診断では貯水池は耐震性を満足すると記載されていた。貯水池水面が着水井より低いのでポンプ揚水をしていた。貯水池の水を取水井に導水しポンプで着水井へ送水する仕組みであった（3）。取水井には廃棄されたパイプがあり質問したところ、以前は殺藻剤を添加していたが現在は使用していないとのことであった（4）。

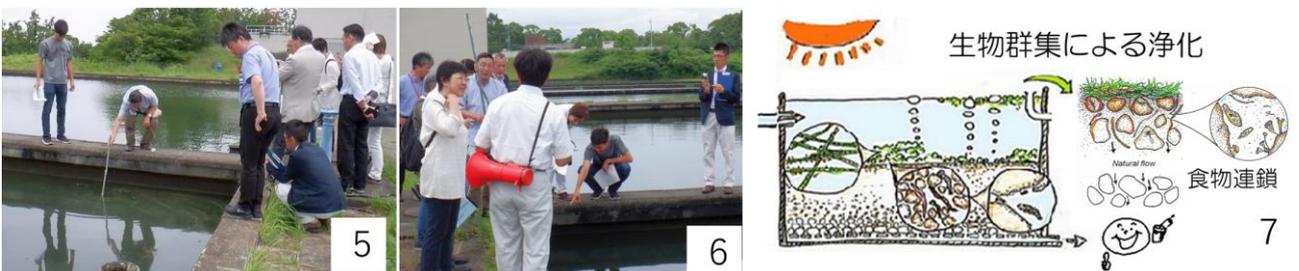
緩速ろ過池は底の砂層表面で活躍している生物群集による浄化で、底で藻が活発に活躍するなら光合成による酸素の気泡で、底に溜まった濁りを絡めついたまま浮き上がり、越流管から流出する仕組みがあることを説明した（7）。このろ過池の水深は深く、越流管の越流口は水面より空気中にできているのを確認してもらった（5、6）。通常は砂面上水深は80~120cmで砂層は1m程度である。

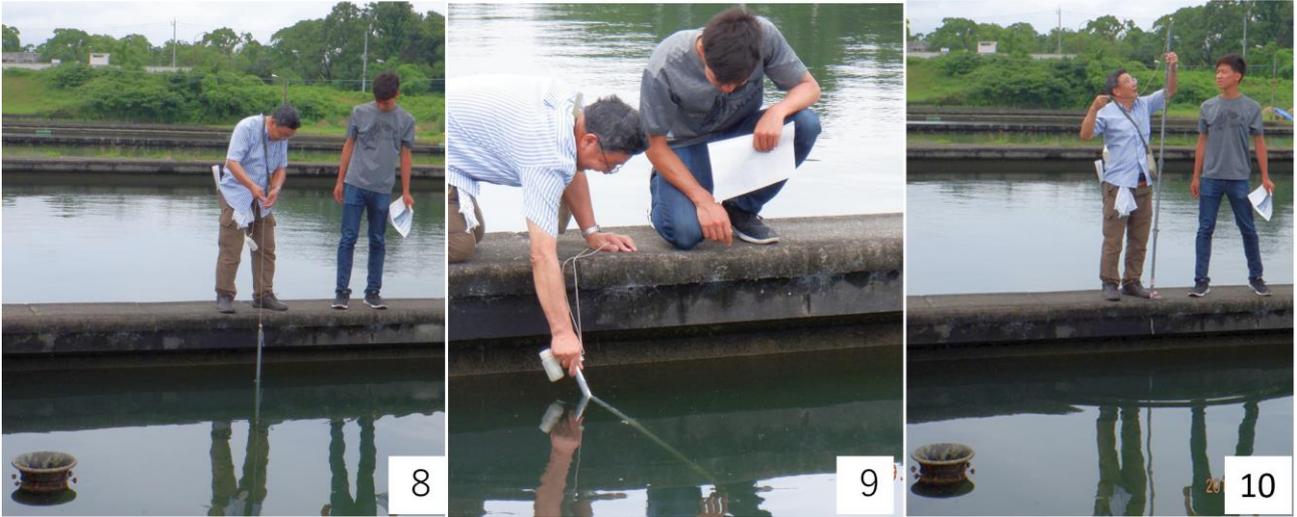
水深を長さ2mの砂層表面採取道具で確かめた。砂面上180cm程度で水深が深く、砂がほとんど無い状態であった（8、10）。

砂層表面を採取した（11~14）。砂層表面は捕食動物のユスリカ幼虫の巣と推測されるのが多数あった（14）。汚れている部分は、砂層表面だけで（13、14）、この部分が生物活性層である。この部分を採取し、事務所で顕微鏡観察し、微小生物が活躍している様子を見てもらった。

水質をより良くするためには、補砂をし水深を浅くし、ろ過速度を速くすることが望ましいことを解説した。しかしながら、砂が高価なために補砂をしていなかったとのことであった。

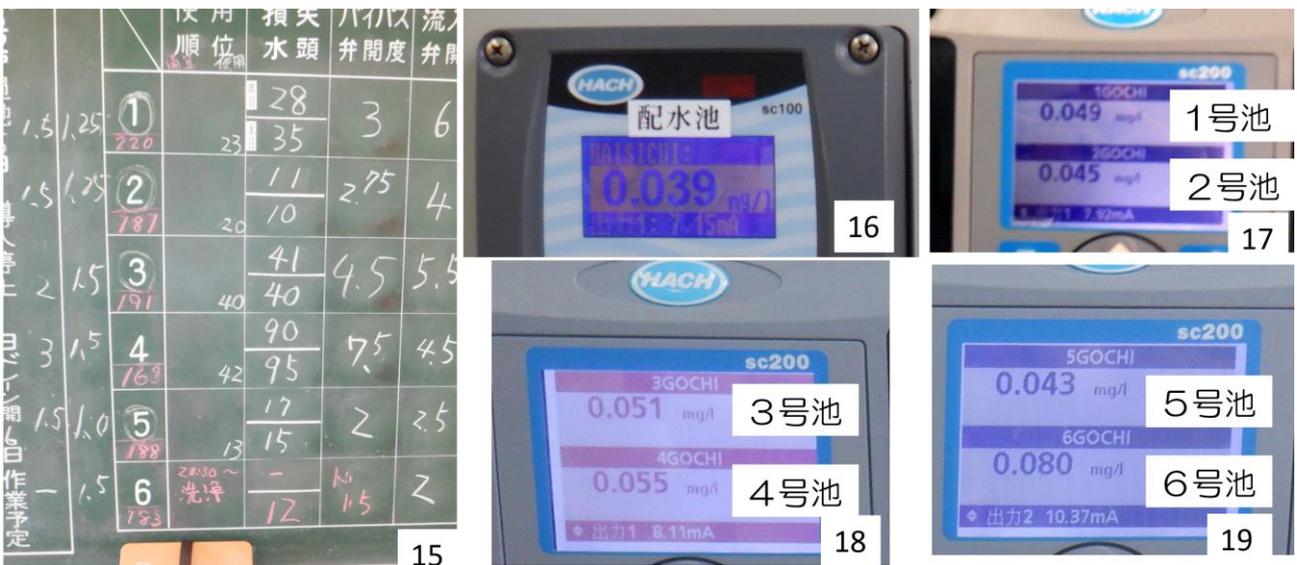
ろ過池の使用日数は 40 日程度で、使用日数が増すと損失水頭が高くなり、抵抗が増えている様であった。浄水濁度は、クリプト原虫対策での目標の 0.1 度よりは小さい値であった。

緩速ろ過では、砂が動かないことが重要で、急速ろ過処理と異なり、川砂、海砂でも良いことを伝えた。簡単に洗浄するだけで良く、1 池毎に補砂をし、ろ過水濁度が基準以下になるまでかけ流しをしてから共用開始するようにと説明した。上田市の場合、花崗岩系の母岩が多い犀川や天竜川の川砂やそれと同等の碎石砂を篩って洗浄した砂を使っている。

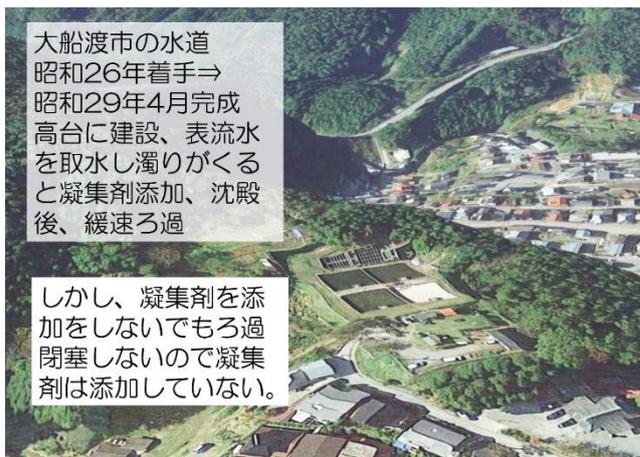
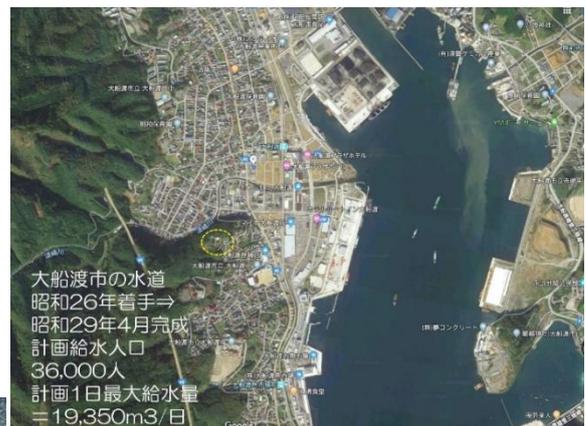
図 21 河川表流水を取水する施設

昭和 29 年完成、高台に建設され、河川表流水を取水する。濁り対策で凝集剤を添加する設計であるが、凝集剤を添加しなくてもろ過閉塞しないので、凝集剤を一切使用していない。

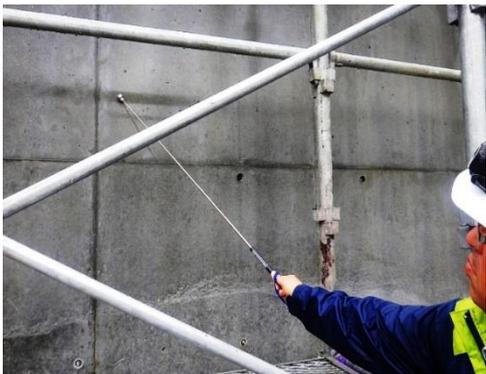
図24 コンクリート診断士による診断

奥山氏の説明では「コンクリート診断士によるろ過池側壁部のひび割れチェック状況⇒1本もない状況
今回の躯体の壁厚から考慮すると、期待はしていましたが、以外でした。」

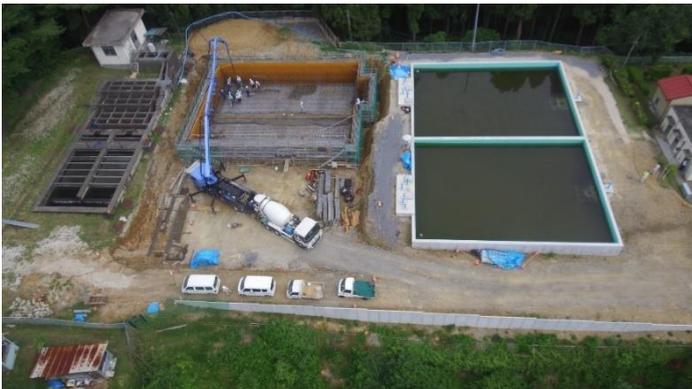
図25 改修施工中の写真

新設 1号ろ過池の底版コンクリートの打設状況。新設 3号・4号ろ過池稼動中

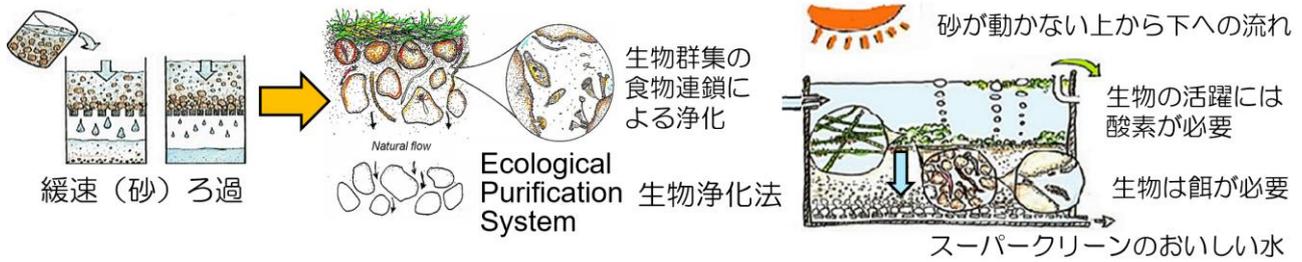
図28 機械的な篩いろ過でなく生物群集による浄化

緩速ろ過処理による浄化は細かな砂でゆっくりと篩いろ過するのでなく、顕微鏡で見ないとわからない微小生物群集による浄化である（図28）。

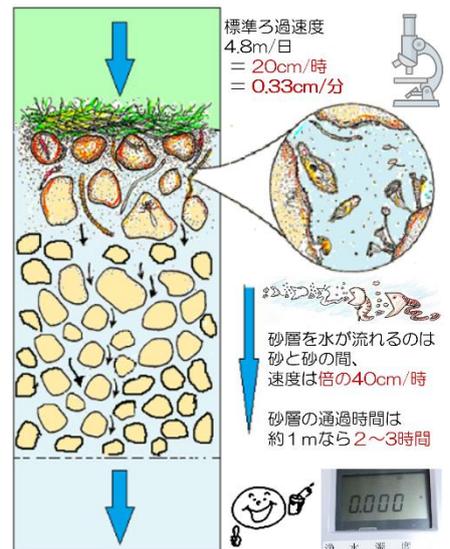
緩速ろ過池での生物群集は砂層上部で活躍している。生物群集は餌を求めて砂層上部しかいない（図14）。上から下への流れでは砂が動かず、生物群集は安心して活躍する。活躍している生物が嫌がる水質の水がくると生物は萎縮し、活動が鈍るか、悪い水から逃げようと砂層を通過することがある。生物毒が来ないようにすることが大切である。この場合、流入してくる濁りなどを生物が捕捉できないで、表面の活性層（茶色の部分）を通過することがある。この通過する物質は表面下の砂粒子の表面に吸着する。生物が活躍できないでも濁りを捕捉できるような保険的な砂層が1mもある。

砂層の厚みが1 mある上田市染屋浄水場ではろ過水濁度は常に 0.000 度のスーパークリーンのろ過水である。砂層の厚みがほとんどない信太山浄水場のろ過水でも 0.1 度以下である。

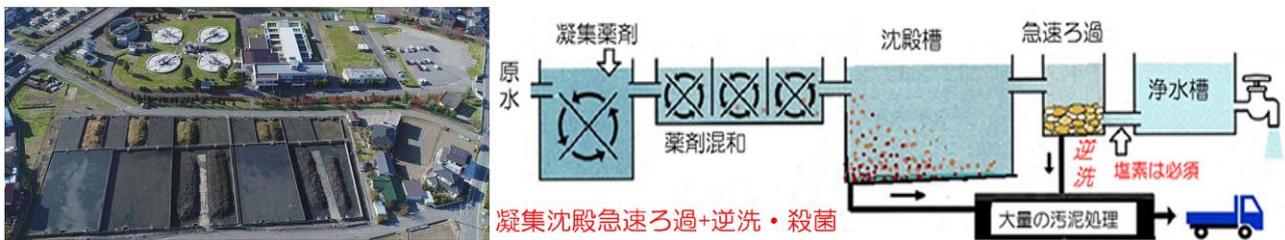
図 30 長野県企業局の急速ろ過の浄水場および急速ろ過の仕組み

一方、緩速ろ過は新大陸のアメリカにも伝わったが、河川水の濁りでろ過池が目詰まりすることがあった。そこで、取水した水に予め凝集薬剤で濁りを沈めてから緩速ろ過をする砂ろ過方式が開発された。凝集沈殿薬剤沈殿した上澄水を粗い砂で短時間で急速ろ過させ、殺菌して安全な飲み水をつくった。この仕組みは急速ろ過といわれた（図 30）。しかし、大量の汚泥が生じ、また急速ろ過池は直ぐに目詰まりするので頻りに逆洗浄をする必要があった。この逆洗浄過程で、濁りが通過する。塩素で殺菌するので安全な水ができた。新しい技術として世界中に広まりだした。日本には明治 45（1912）年に始めて導入された。日本では戦後、盛んに導入されてきた処理である。急速ろ過処理では逆洗浄過程が必須でどうしても濁りが通過するが塩素で殺菌するので安全な水として浄水濁度基準は 2.0 度になっている。

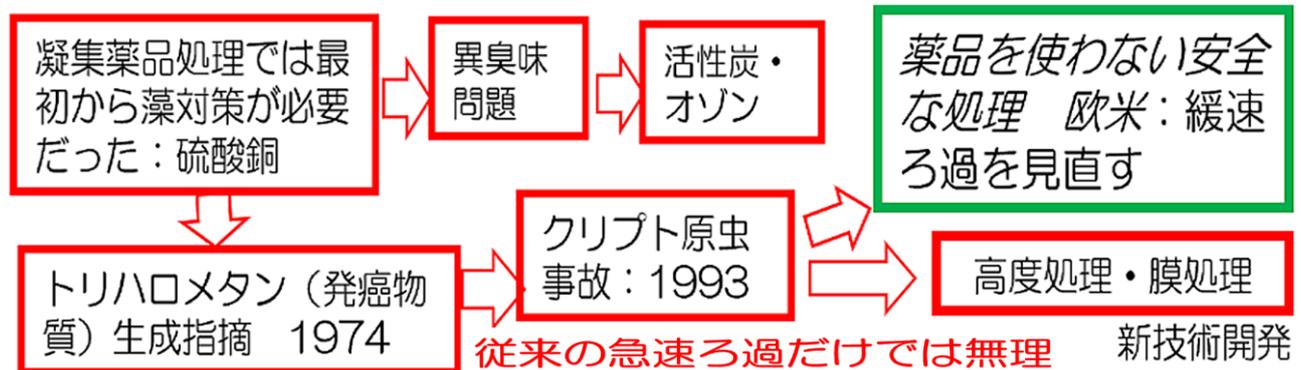
図33 急速ろ過の問題と問題解決

近年の集中豪雨により下水処理場が機能しない事故が多発し、河川表流水を取水している急速ろ過による浄水場は高度処理をしないと安全性が保てないことが明白になった。それでも安心できないので膜処理を勧めだした。一方欧米では、薬品を使わない安全な処理方法、塩素化合物添加で発癌物質生成のリスクを減らすことができる緩速ろ過処理への再認識が進みだした（図33）。

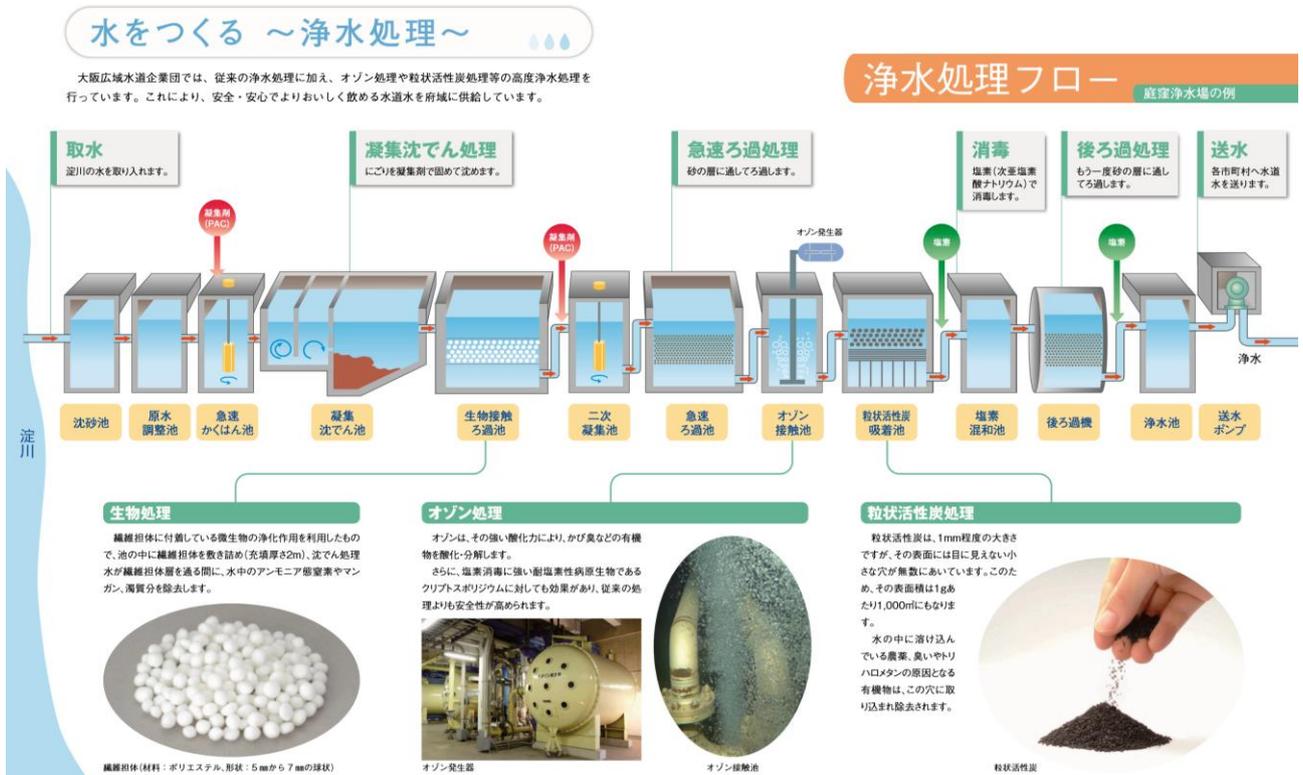
図34 庭窪浄水場の処理フロー

日本では、通常の急速ろ過処理では安全で良質の水をつくることができないので、高度処理をしている。庭窪浄水場の処理フローの概略図（図34）を見ると、安全な水をつくるために高度な技術を駆使する必要があり、多数の機械、大量の薬品が必要で、これらの機器は寿命が10～20年で、作り直す必要がある施設である。高度な機器の維持管理は専門業者に委託をする必要がある仕組みである。

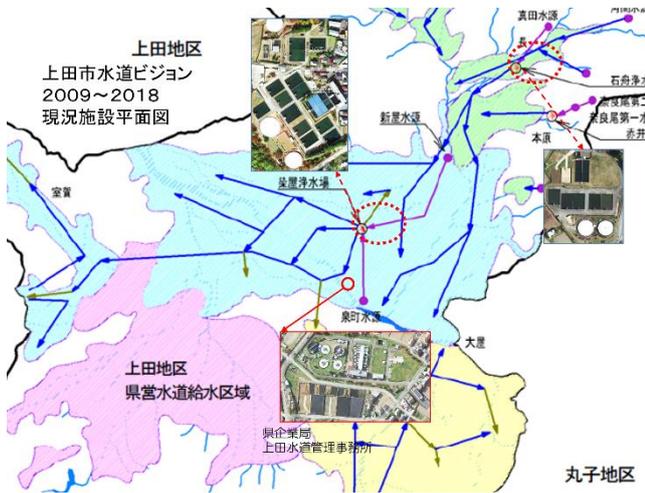
図35 上田市営と県営の給水区域

長野県上田市には上田市営（緩速ろ過）と県営（急速ろ過）の給水区域が混在している（図35）。阪神大震災以降、震災対応でライフラインの確保のために、緊急連絡管を設置している（図36）。

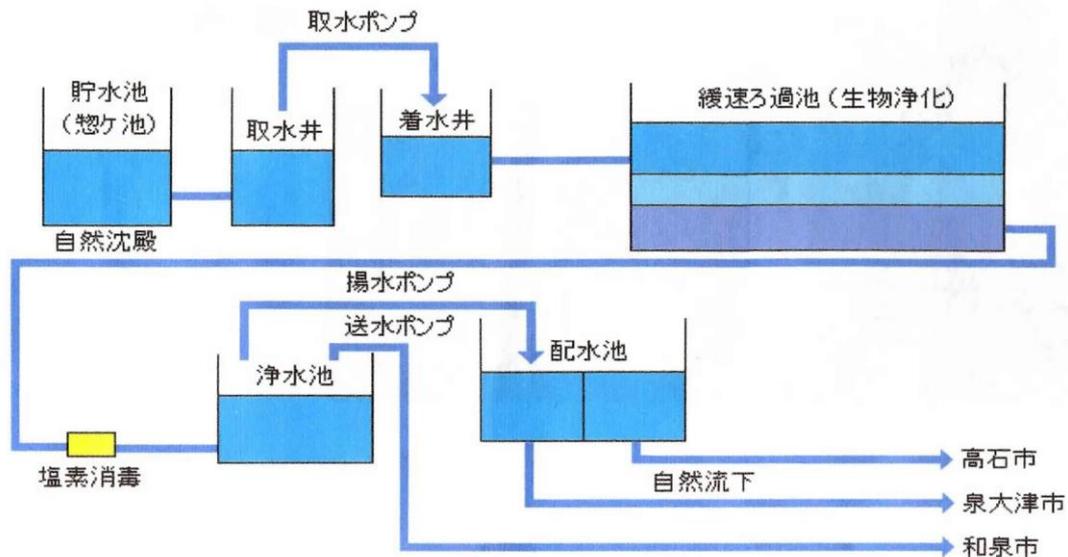
図37 信太山浄水場のフロー

信太山浄水場のろ過池水深が深い。その原因はろ過閉塞するので、削り取りをしないと行けない。浄水場のフロー図（図37）を見ると、貯水池水位と取水井の水位は連通している。

信太山浄水場は下記の3つの課題がある。この課題を解決することで問題は解決すると推察される。

- ①取水は表面水取水でなく、底まは中間層取水である。
 - ⇒酸素不足の水を取水することがある。
 - ⇒酸素不足になると還元物質が生成され生物毒になる。
- ②緩速ろ過池は1月間程度でろ過閉塞する。
 - ⇒生物毒物質がくると、生物群集の活躍が鈍る。
 - ⇒還元物質がろ過池で酸化し沈殿してろ過閉塞の原因になる。
 - ⇒削り取り作業が頻繁になる。
- ③ヨコエビなどが砂層を通過する。
 - ⇒酸素不足の水がくると移動できるヨコエビなどは必死で逃げる。
 - 逃げる方向は、良質の水、ろ過水の方向である。

信太山浄水場では、図3の取水井で曝気をし、酸化処理をした水をポンプ揚水しないと、根本問題は解決しない。

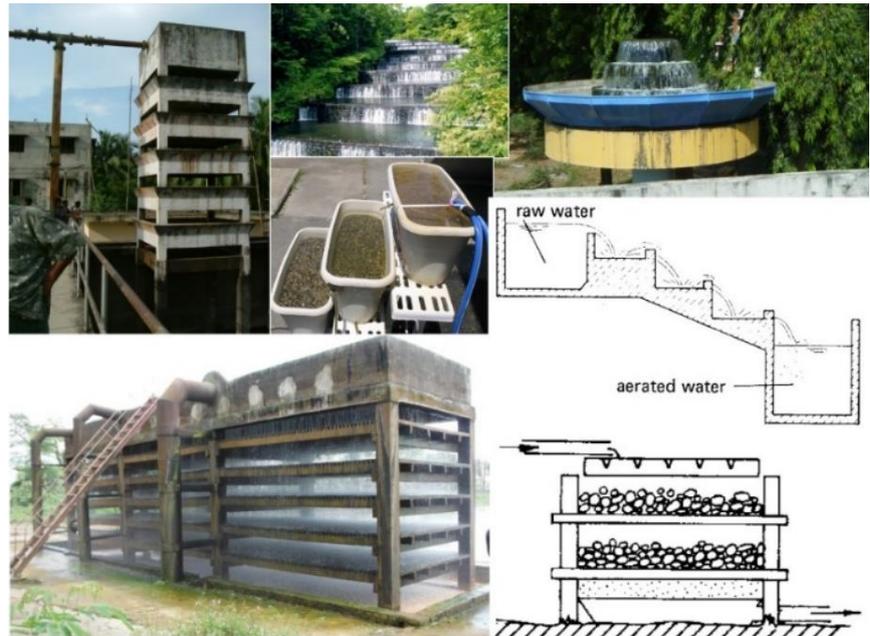
図38 酸素不足の水の酸化処理の例

「おいしい水の作り方
(築地書館、2005年)」
のp37、図21-1、または「おいしい水の探求—
2(2019.8.)」のp71
(図33-3:右図)の様
に、曝気をすることが必要
である。

この酸化処理は、欧米で
は常識の前処理である。
